## 【事例5】

金属製品製造業における無線鉄塔検査作業等の高所作業について改善を行い、墜落・転落の危険、作業負担の軽減に配慮

## 【事例6】

金属製品製造業における部品仕上げ作業について作業姿勢の改善等を行い、作業負担の軽減に配慮

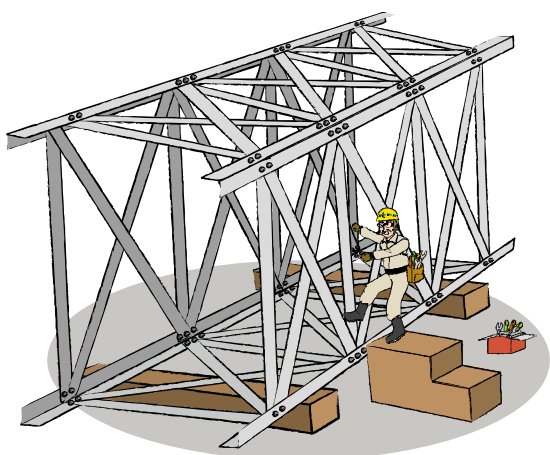
## 改 善 前

- (1) 無線鉄塔の各部位の検査を行うとき、仮設足場などを設けずによじ登って検査作業を行っていたので墜落・転落のおそれがあった。
- (2) 検査作業者は必要な工具をすべて、腰に携帯して作業していたため腰に負担がかかっていた。

- (1) 無線鉄塔の各部位の検査を行うとき、仮設足場などを設けずによじ登って検査作業を行っていたので墜落・転落のおそれがあった。
- (2) 検査作業者は必要な工具をすべて、腰に携帯して作業していたため腰に負担がかかっていた。
